TOMO III ANÁLISIS PROBABILISTA DE AMENAZAS Y RIESGOS NATURALES

INFORME TÉCNICO ERN-CAPRA-T2-1 REVISIÓN DE EVENTOS HISTÓRICOS IMPORTANTES

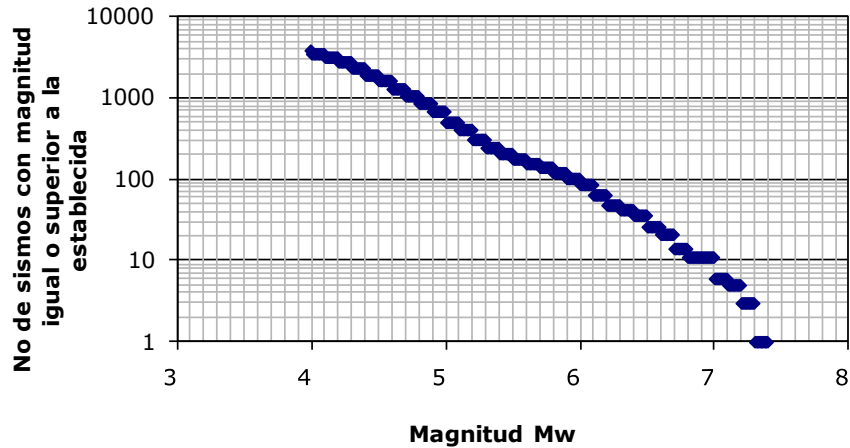
Figura 3-10 es la curva de recurrencia de Gutenberg Richter para los eventos sísmicos del catálogo clasificados por magnitud Mw. El mayor número de sismos con información de magnitud Mw se encuentra en el rango de 3 a 5 grados.

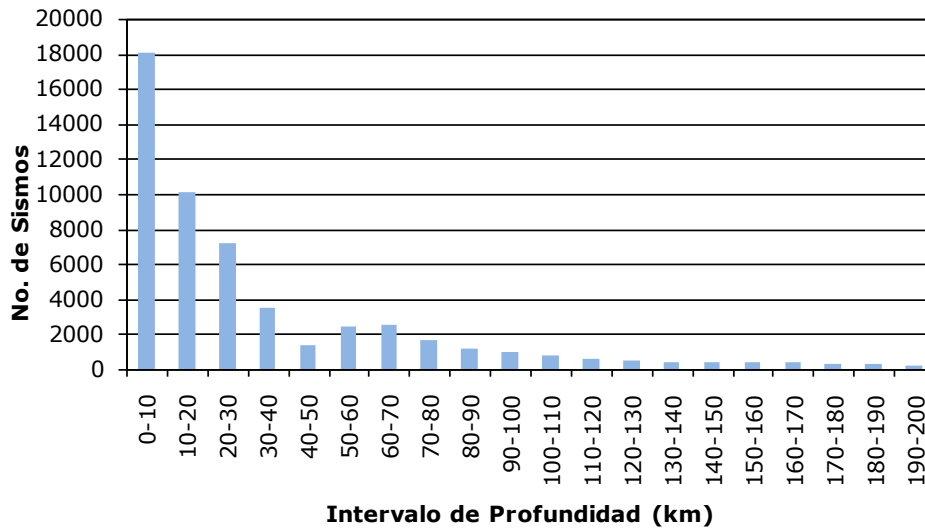
La Figura 3-11 a la Figura 3-13 muestra el número de sismos en función de la profundidad, lo cual indica que el mayor número de registros está entre los 0 y 40 km, un número más reducido entre 40 y 300 km, y un valor muy pequeño de datos para profundidades mayores.

Numero de sismos en función de la profundidad (0 - 200 km)

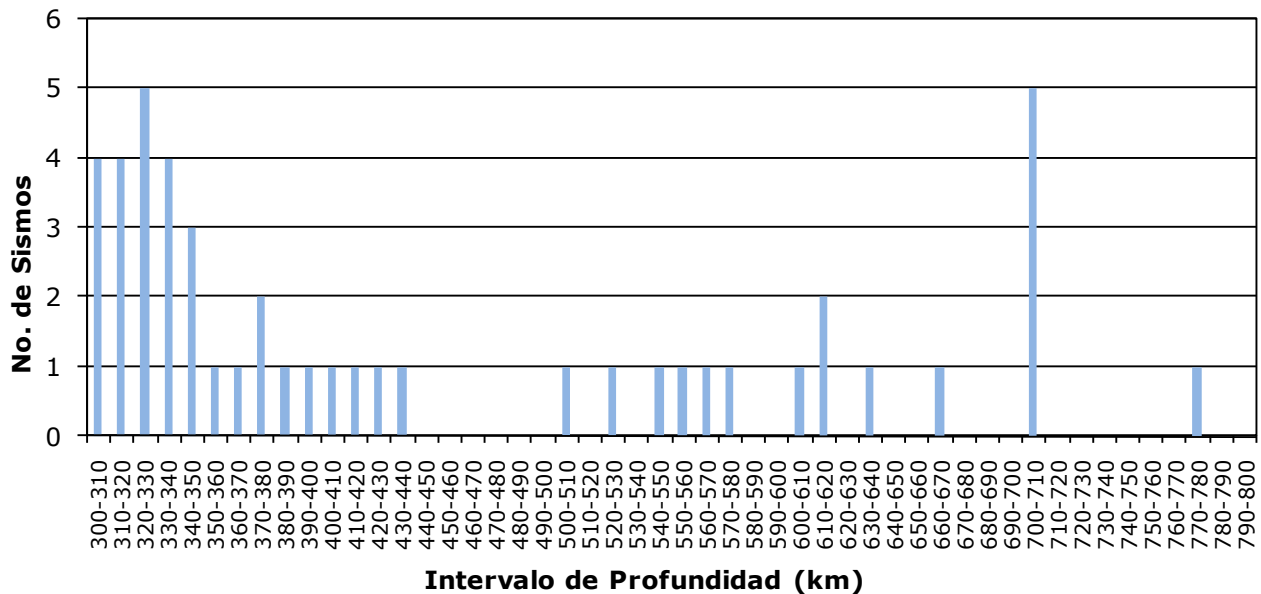
Figura 3-13
Numero de sismos en función de la profundidad (300 - 800 km)

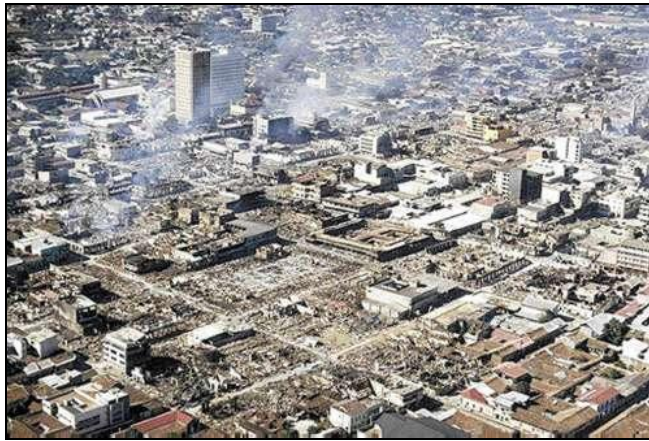
Fotografía de Managua después del sismo del 23 de Diciembre de 1972

El 23 de Diciembre de 1972 Managua fue nuevamente destruida por un terremoto de magnitud local 6.5, con epicentro en la ciudad. Cerca del 90% de la ciudad quedó completamente destruida, con una cifra aproximada de 11,000 personas muertas en la

tragedia. La Figura 3-18 presenta una fotografía panorámica de la ciudad después de ocurrido el sismo.

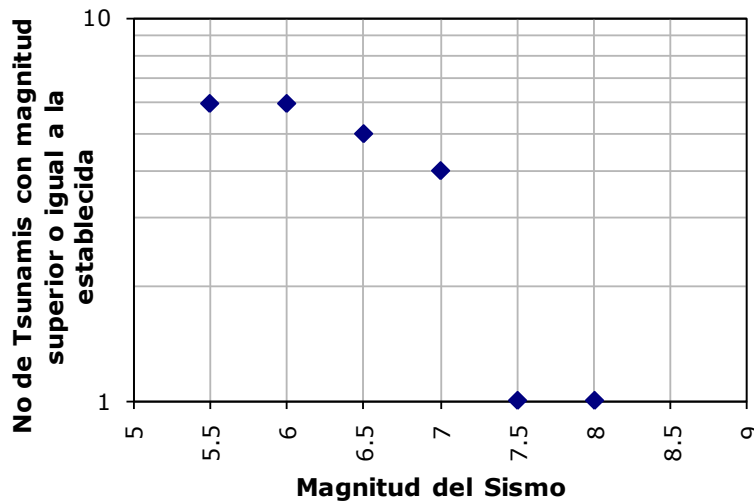
La Figura 3-22 muestra el número de tsunamis cuyos sismos generadores tienen una magnitud mayor o igual a la indicada. Las magnitudes de los sismos relacionadas se refieren a las fuentes de origen de los tsunamis contenidos en el catálogo.

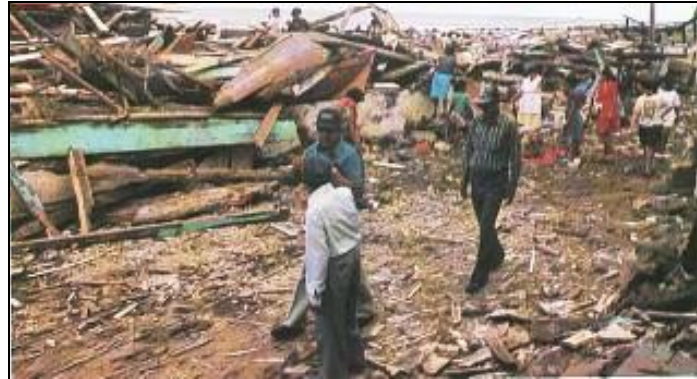
Figura 3-25

combinado con la presencia de flujos arremolinados, fue una de las causas importantes en la pérdida de numerosas vidas humanas, del derribamiento de edificios, casas, postes, árboles, rotación de mobiliario y de gran pánico entre miles de pobladores costeros.

Daños causados por el Tsunami de 1992 en Nicaragua

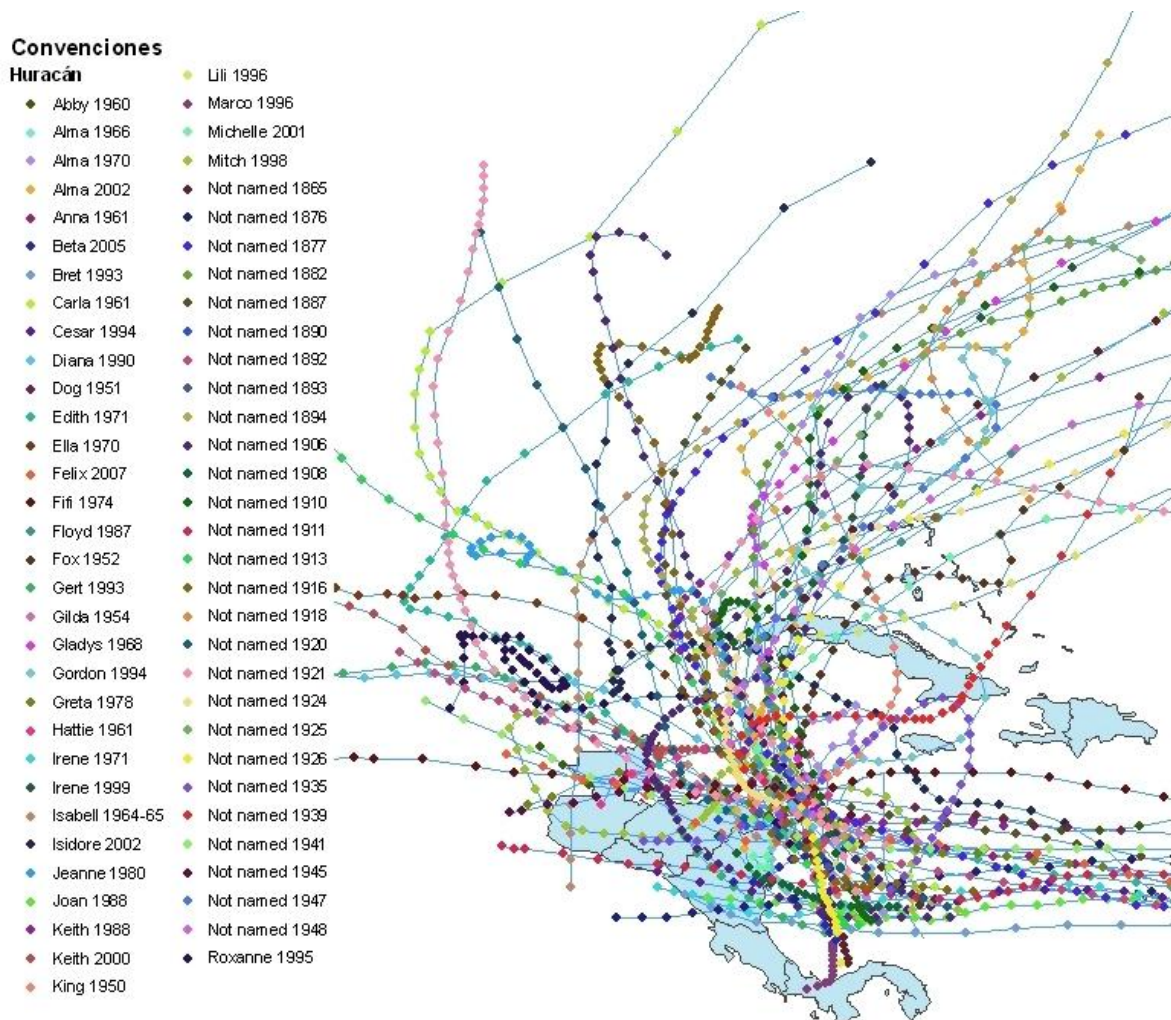
Los eventos huracanes-viento para Nicaragua van de 1832 a 2007, mientras que los eventos catalogados como huracanes-lluvia van de 1998 a 2007. Los fenómenos analizados van desde tormentas tropicales hasta huracanes de categoría 5, de acuerdo con la escala de Saffir-Simpson. La Figura 3-26 presenta la ubicación relativa de los huracanes incluidos en la base de datos. El plano generado en un tamaño mayor, con escala y convenciones completas se presenta en el Anexo ERN-CAPRA-T2-1-6.

Figura 3-26
Mapa de principales huracanes que han afectado Nicaragua

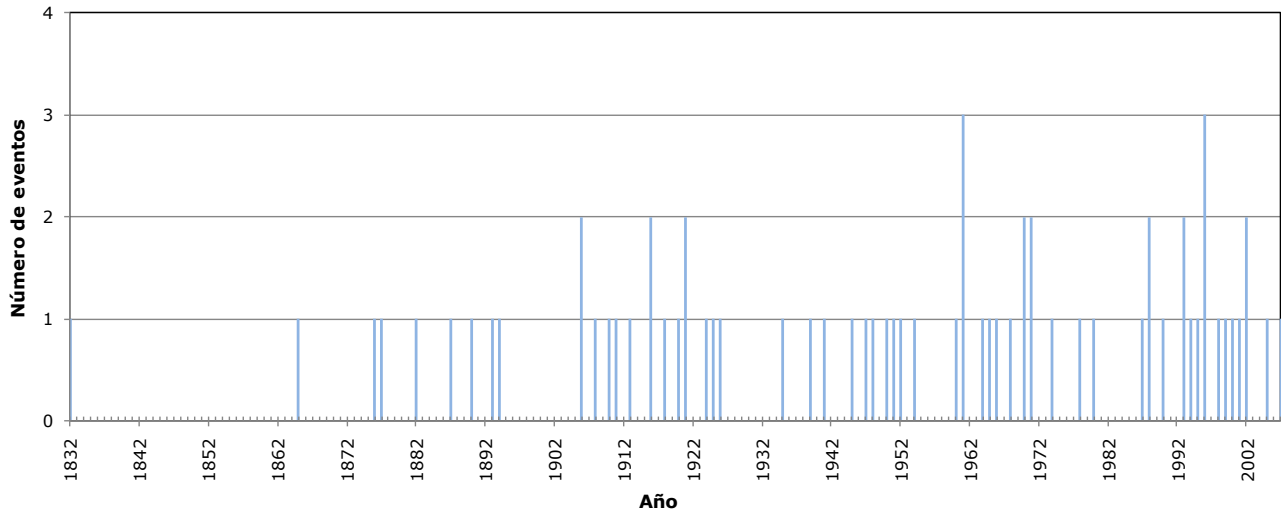
Las gráficas que se presentan a continuación muestran la distribución temporal de los eventos por huracán, al igual que la frecuencia de ocurrencia de los eventos contenidos en el catálogo. La Figura 3-27 ilustra el número de huracanes-viento por año para el periodo comprendido entre 1832 y 2007.

Figura 3-27
Número de huracanes viento para cada año, registrados en Nicaragua durante todo el periodo de análisis

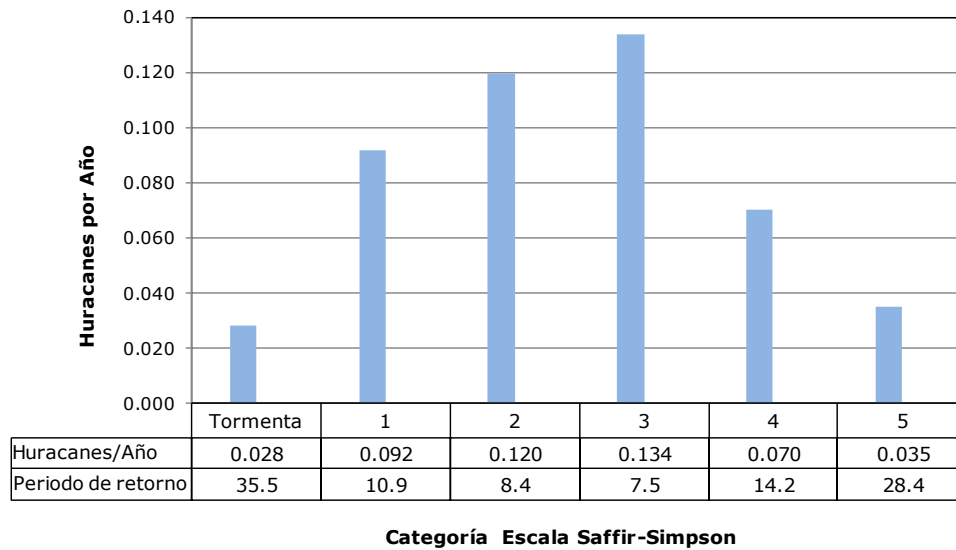
La Figura 3-29 indica la frecuencia de los eventos por huracán-viento en función de la categoría en la escala Saffir-Simpson. La mayor cantidad de eventos está en las categorías 2 y 3. El tiempo tenido en cuenta para la evaluación de la frecuencia de este evento fue el periodo comprendido entre 1865 y 2007, ya que los huracanes están distribuidos a lo largo de todo este rango de forma homogénea, como lo muestra la Figura 3-27. El valor promedio de número de eventos por año es de 0.08 para estos datos. Finalmente, la Figura 3-30 es la curva de excedencia de los eventos en función de la categoría dada por la escala de clasificación Saffir-Simpson.

Figura 3-29
Curva de frecuencia de huracanes - viento para Nicaragua

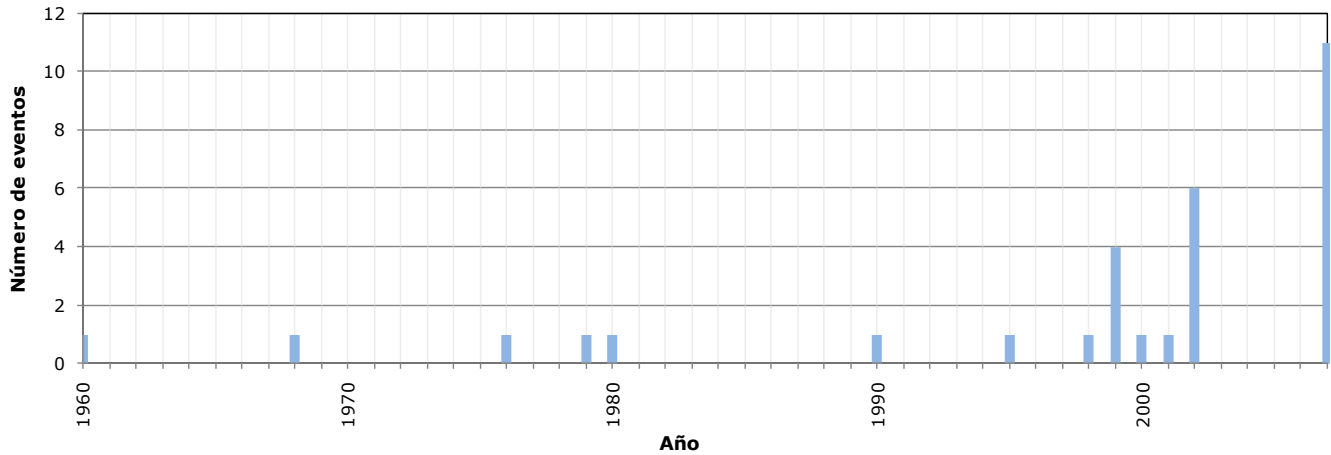
Las siguientes curvas presentan el análisis realizado utilizando los datos disponibles para inundaciones. La Figura 3-41 indica el número de eventos de inundación para cada año. Se observa que la mayor parte de los datos se encuentra en el periodo posterior a 1990, de lo cual se infiere que hubo un sistema de detección de inundaciones más eficaz para este lapso de tiempo. La Figura 3-42 muestra en detalle el periodo en mención (1990 – 2007). La Figura 3-43 presenta el número de eventos por década.

Figura 3-41
Número de inundaciones para cada año registradas en Nicaragua durante todo el periodo de análisis

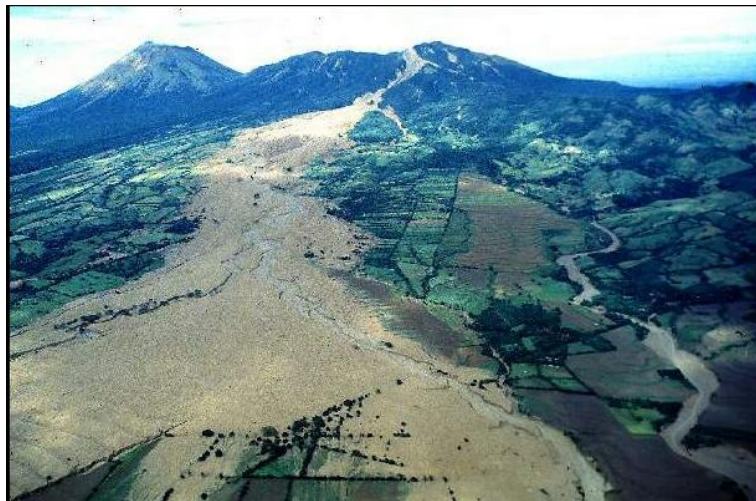
Figura 3-53

Deslizamiento en el volcán Casitas

El huracán Mitch afectó ampliamente la franja montañosa del norte de Chinandega. El cauce de los ríos se desplazó, hubo sectores con tendencia a derrumbes con las lluvias y hubo un aumento de caudal en los ríos que cruzaban algunos pueblos. Cerca de mil manzanas de suelo fueron arrastradas al mar; y en los municipios del norte el 60% de las tierras fueron afectadas por cárcavas y deslaves con impacto devastador¹⁵. El Volcán Casitas fue lugar de un catastrófico deslave causado por el huracán Mitch. El 30 de Octubre de 1998, murieron aproximadamente 2000 personas, es decir casi toda la población de los pueblos El Porvenir y Rolando Rodríguez.

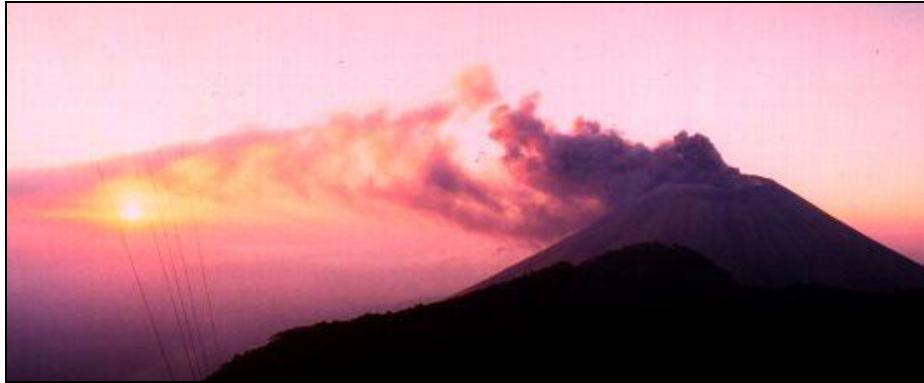
Figura 3-66
Erupción del volcán San Cristóbal en 1999
(Fuente: INETER)

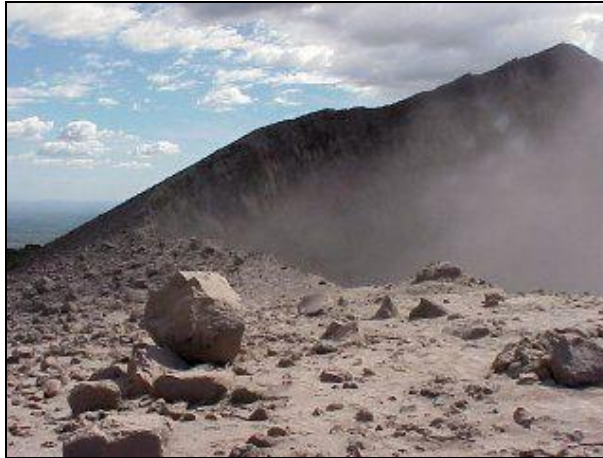
Figura 3-68

Vista parcial del lado sur del cráter del Telica

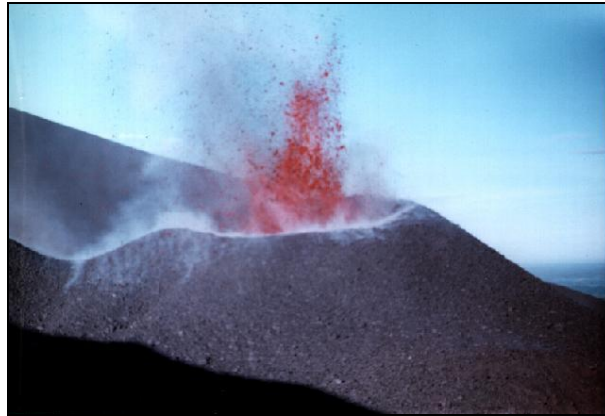
Figura 3-72
Volcán Cerro, explosión de 1995
(Fuente: INETER)

En 1995 se presentó la siguiente erupción importante. Esta fue la primera que instrumentalmente fue observada de manera continua, por medio de estaciones sísmicas de INETER. Se presentaron explosiones cada 10 a 20 minutos, que expulsaron gases y ceniza hasta una altura de 100 metros.

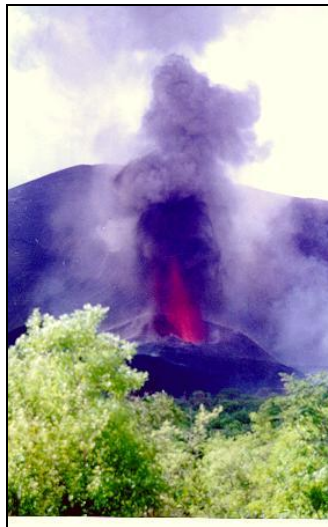
Figura 3-73
Volcán Cerro Negro, explosión de 1999
(Fuente: INETER)

En Agosto de 1999 se presentó la última explosión reciente, la cual generó tres nuevos conos. Estos conos permanecieron en actividad durante parte del mes y las fuentes de lava se elevaron a más de 300 metros. Según el EM-DAT, en el departamento de León se vieron afectadas 2195 personas.

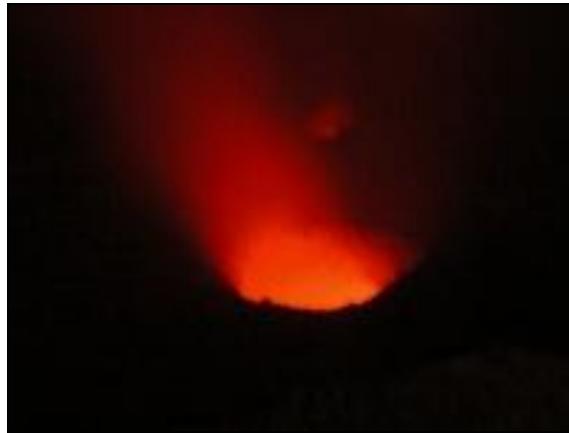
Figura 3-76

Volcán Masaya. Se observa la boca grande que se formó en la explosión de Abril 2001, y atrás una boca pequeña que existía antes de Abril 2001

Acerca de la actividad reciente, el 21 de Abril del 2001, se presento una explosión en cráter Santiago. Esta tuvo una duración de dos minutos y se desarrolló en tres etapas. En la primera etapa los gases volcánicos bajo alta presión abrieron una nueva boca en el fondo del cráter. Fragmentos de rocas de hasta 60 cm de diámetro fueron lanzados al aire. Las rocas y piedras cayeron hasta distancias de 500 m del cráter, provocando daños a vehículos parqueados en la plataforma de los visitantes y heridas a una de las personas que se encontraban en esta zona. En una segunda y tercera fase salieron chorros de gases calientes mezclados con pedazos de lava y ceniza volcánica. Este material caliente causó un incendio en la vegetación seca cerca del cráter. Después de la explosión salieron grandes cantidades

de gases mezclados con ceniza volcánica pero la cantidad de ceniza disminuyó rápidamente. Después de la tercera etapa el volcán regresó a su estado normal.²⁴
